Нэг хөдлөгч ременьтэй мөлхөө ээрэх машин

Дөрвөн гол давуу тал

Дамжуулах зарчим

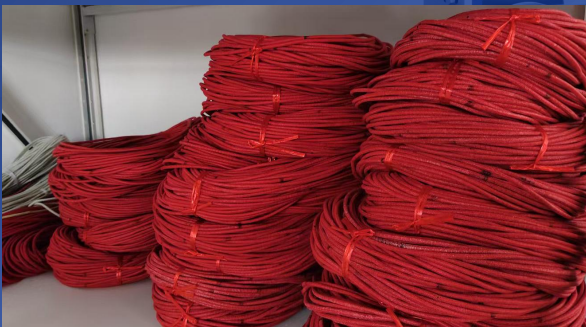
Олон хөдлөгч ременьтэй

Ээрэх гол нь ременьд холбогдсон бөгөөд уг ремень нь ээрэх голыг эргүүлэх үүрэгтэй. Нэг ээрэх гол тус бүрт нэг ремень харгалздаг.

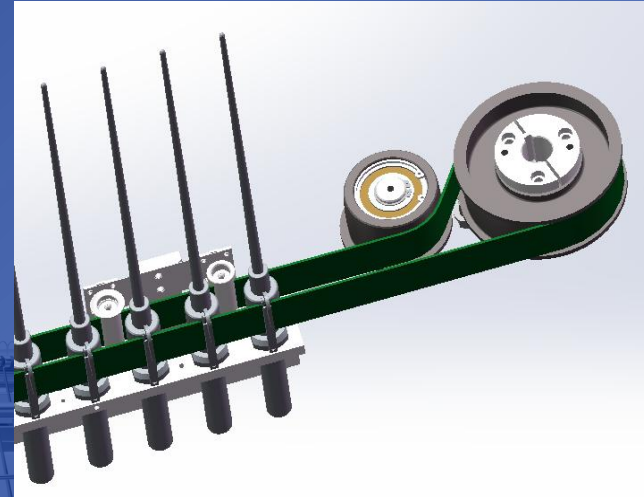
Нэг хөдлөгч ременээр ээрэх голыг хөдөлгөнө

Нэг хөдлөгч ременьтэй ээрэх машинд хөдлөгч ременийг таван жил тутамд нэг удаа солих шаардлагатай. Машины хоёр талд тус бүр нэг ремень байрладаг тул нийт хоёр ремень байх бөгөөд таван жилийн хугацаанд хоёр ремень солигдоно.

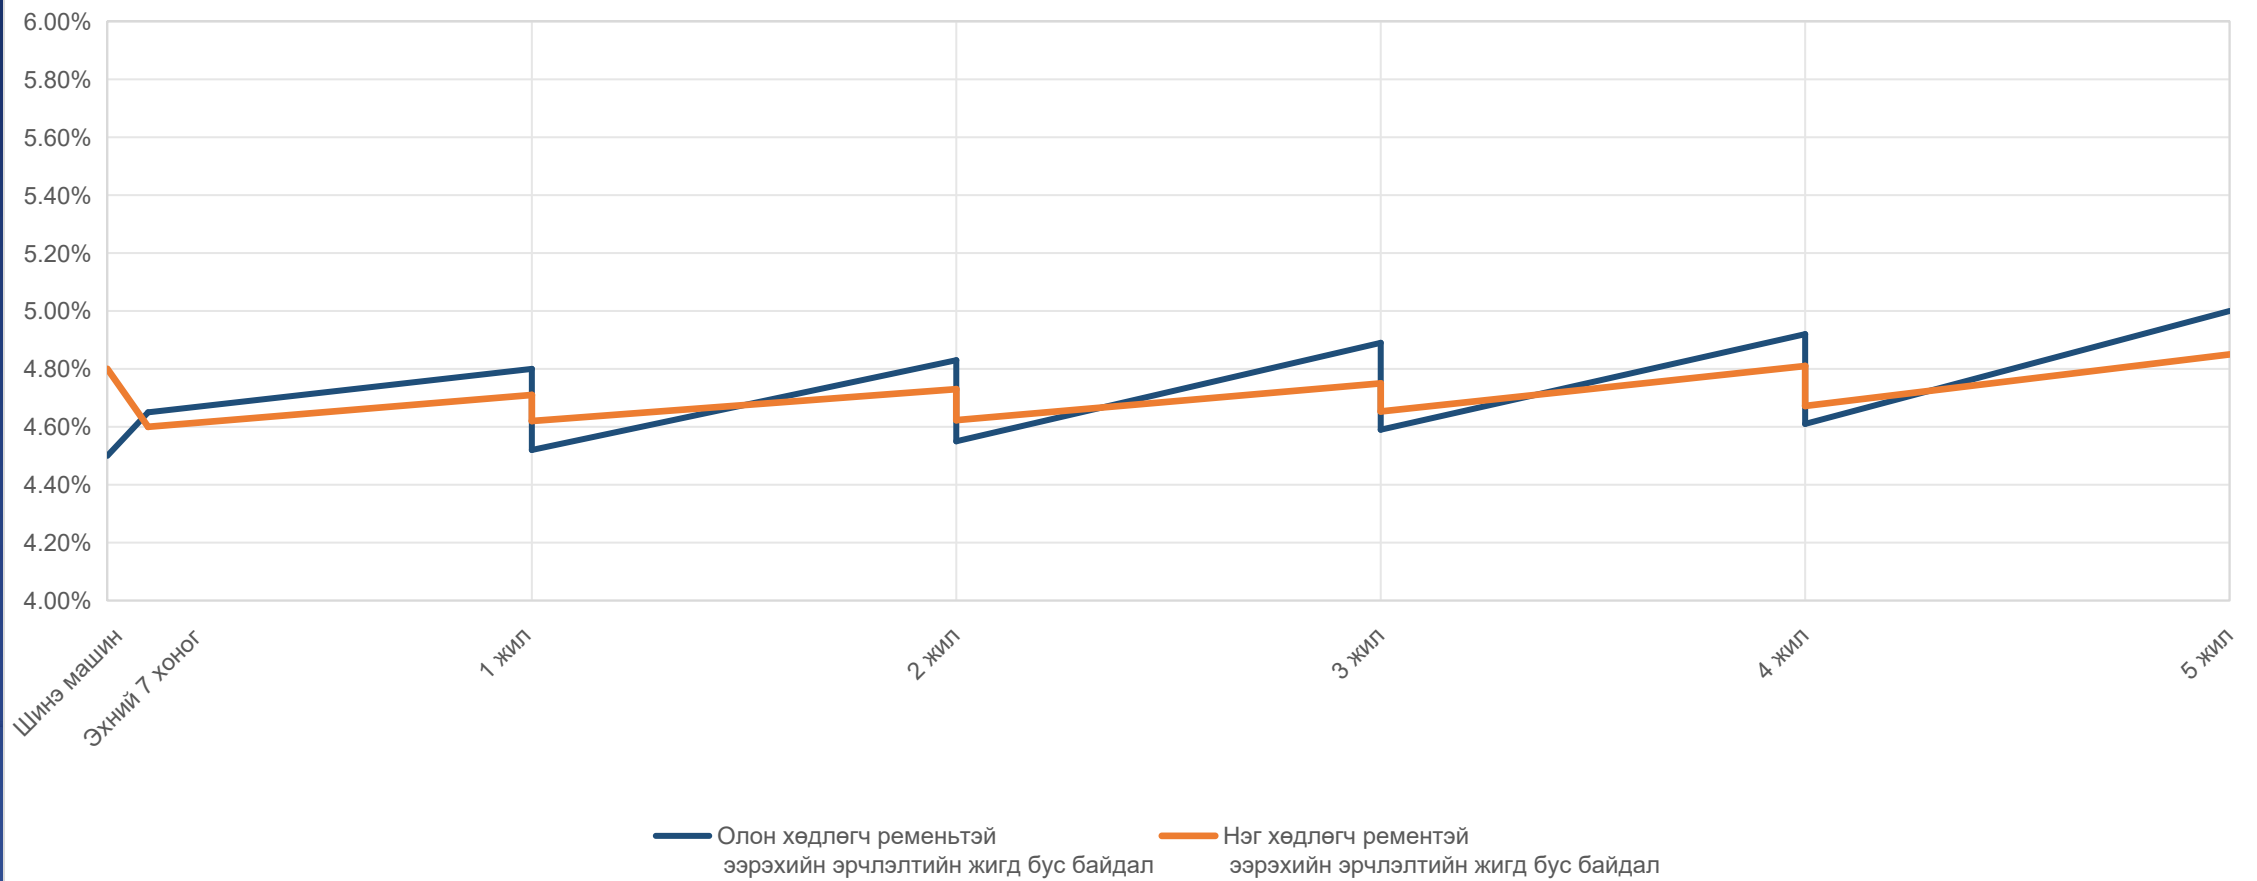
Анх үйлдвэрээс гарах үед эргэлтийн жигд бус байдлын түвшин хамгийн бага байдаг бөгөөд бүх ээрүүлийн голын физик шинж чанар харьцангуй тогтвортой. Гэсэн хэдий ч ашиглалтын орчин болон хугацааны явцад ээрэх голын элэгдэлтийн түвшин харилцан адилгүй өөрчлөгдөж, эргэх хүчний тэгш бус байдал нэмэгдэн, үйлдвэрлэлийн үр ашиг буурах хандлагатай болдог. Хөдөлгөгч ременийг жил бүр тогтмол сольдог бөгөөд энэ нь эргэлтийн жигд бус байдлыг бууруулах чухал нөхцөл болдог. Ерөнхийдөө төхөөрөмж нь үйлдвэрээс гарсан эхний үед эргэлтийн жигд бус байдлын хамгийн бага байдаг.

7 хоногийн ашигласны дараа эрчний жигд бус байдал хамгийн бага түвшинд хүрдэг бөгөөд цаашид ашиглалтын хугацаа уртсах тусам эрчний жигд бус байдал тогтвортой байх хандлагатай байдаг. Мөн жилд нэг удаа цэвэрлэгээ, засвар үйлчилгээг хийснээр эрчний жигд бус байдал анх үйлдвэрээс гарах үеийнх шигээ хамгийн сайн үзүүлэлттэй болно.
